Vergipsing op baksteenmetselwerk

Velp, augustus 2014
update: februari 2016

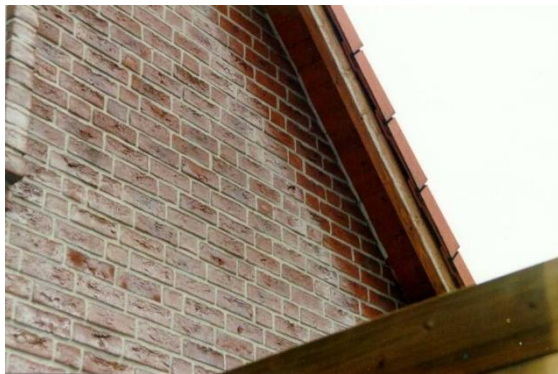
Vergipsing vormt zich uitsluitend op aan regen en zon blootgestelde delen van metselwerk en is dan ook vooral aanwezig op (zuid)westgevels. Kenmerkend is de scherpe begrenzing tussen het aan zon en weer en wind blootgestelde deel van de gevel en het beschutte/schaduw gevelgedeelte.

Scherpe begrenzing tussen het beregende en met zon beschonen gedeelte en het droge deel van de gevel

Gips kan niet in water worden opgelost en kan alleen door mechanische reiniging worden weggenomen. Er kan worden gereinigd met water onder matige tot hoge druk (afhankelijk van type steen en ondergrond) waarin een 'schuurmiddel' is toegevoegd. Het impregneren met een hydrofoberend middel van de gevelvlakken voorkomt

het opnieuw uitbloeien. Reiniging en impregneren dienen door een gespecialiseerd bedrijf met zorg, kennis en kunde te worden uitgevoerd om blijvende schade aan het metselwerk te voorkomen. Zowel de voeg als de bezanding en structuur van de baksteen moeten intact blijven.

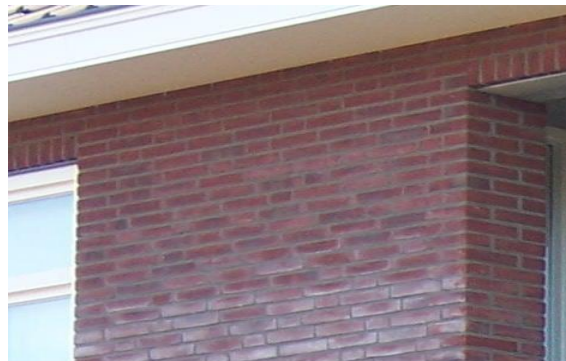
Het tweede onderzoek bevestigt de hypothese dat gips in het cement van de mortel in hoofdoorzaak de bron is voor het ontstaan van vergipsing. Dit op basis van de resultaten van zowel laboratoriumonderzoek aan de KU-Leuven, proeven op kleine muurstukjes bij WTCB als beoordeling van bestaande proefmuren bij WTCB. Het transport van de bestanddelen die vergipsing veroorzaakt varieert per steen (hoeveelheid, snelheid). De porositeit van zowel de steen als van de mortel lijken hierbij een belangrijke rol te spelen.

Bestanddelen die vergipsing veroorzaken verplaatsen via de poriën in de mortel en de steen naar het oppervlak. Water verdampst en gips wordt als uitslag zichtbaar aan het oppervlak.
