## Verkleuringen op gevelmetselwerk

Paarsbruin & Bruin

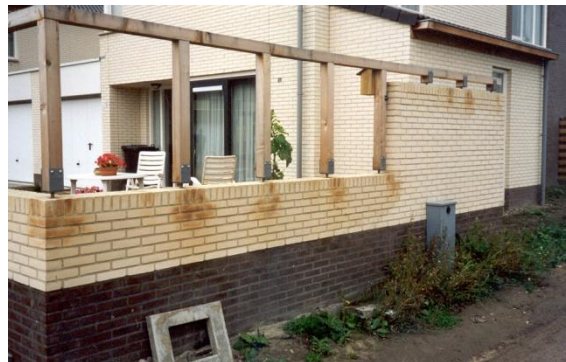
**Bruin**verkleuringen op metselwerk worden in een aantal gevallen veroorzaakt door de toepassing van onbehandeld hout in combinatie met schoonmetselwerk. Door het zogenaamde "bloeden" van hout kunnen zeer moeilijk verwijderbare vlekken op metselwerk ontstaan. Een juiste detaillering en bijv. afdichting van de kopse kanten van het hout zijn een eerste vereiste.

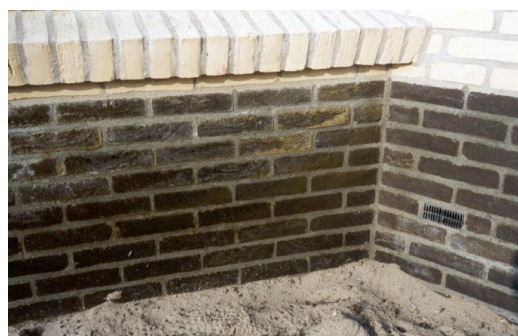
Het gebruik van zuren wordt ontraden op baksteenmetselwerk. Bij mangaanhoudende bakstenen kunnen daardoor bijvoorbeeld roestbruine verkleuringen in het oppervlak ontstaan. Voor het reinigen is overleg met de baksteenfabrikant een noodzaak.
