## Haarscheurtjes in metselbaksteen

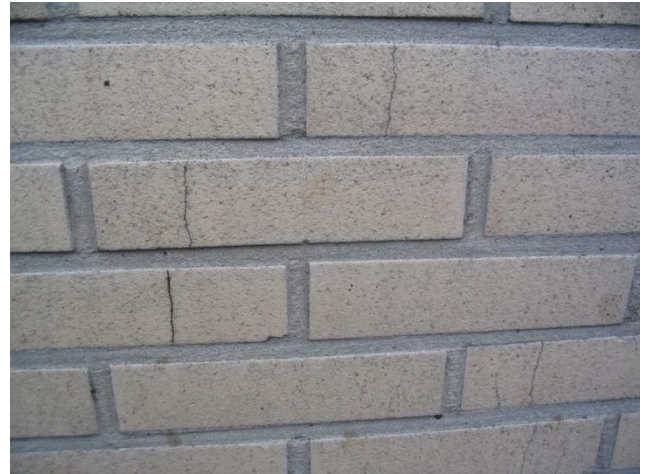
In het zichtvlak van een baksteensortering kunnen tijdens het productieproces haarscheurtjes ontstaan. Deze ontstaan in de koelzone van de oven doordat de buitenkant van de steen afkoelt en krimpt terwijl het inwendige van de steen nog warm is. Bij levering zijn deze scheurtjes met het blote oog vaak nauwelijks waarneembaar. Na het verwerken in de gevel kunnen zich stof- en roetdeeltjes in de haarscheurtjes afzetten, waardoor deze beter zichtbaar worden.

Blijft over dat de zichtbaarheid van de haarscheurtjes in de gevel als een aantasting van het beoogde beeld kan worden beschouwd. In de regel zijn haarscheurtjes alleen zichtbaar bij beoordeling op een korte afstand van de muur. Bij beschouwing van het werk op een meer redelijk afstand van 5 meter zijn de scheurtjes meestal niet of nauwelijks zichtbaar.
